# Feilsøking på ZIP screen der duk har glidd ut av styreskinnen.

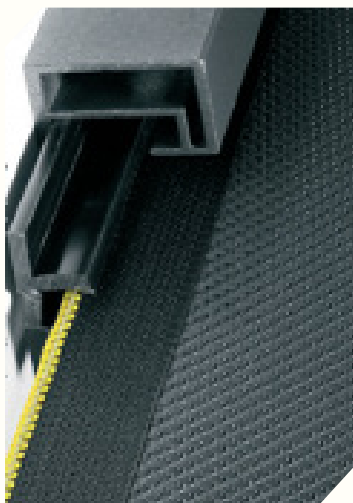
En ZIP screen har påsveiset et glidelås i hver side av duken, og dette glidelåset sklir inne i en plastkanal som ligger inne i selve sideskinnene.

Dette sikrer en stram og sterk duk mot vær og vind, men produktet kan være sårbart om der er hindringer som hindrer produktet når det kjøres ned. Slike hindringer som kan være åpne vinduer, møbler, is og snø i skinnene vil kunne stoppe underlisten og gjøre at duken spoles ut og baller seg. Da kan også glidelås bli revet ut av sin plastkanal.
